熱間鍛造用平パンチの寿命向上

Die life improvement of flat type punches for hot forging

Synopsis: Since forged products have been required more complex and net-shape, the tool cost tends to increase day by day. The improvement of the die life is a crucial matter for the reduction of processing cost on forging business.

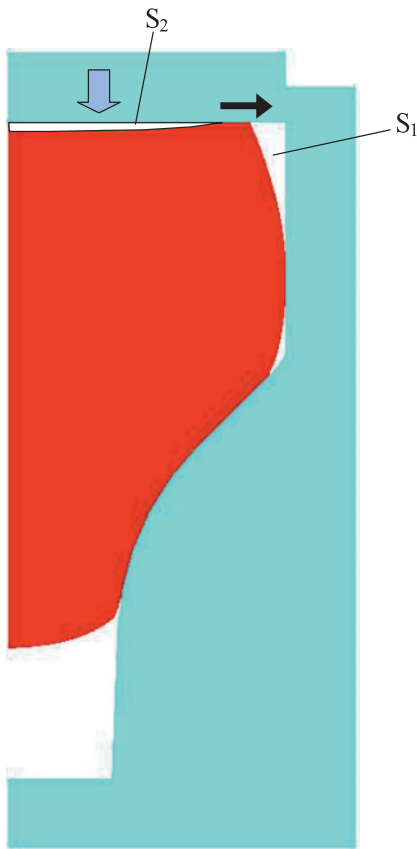
そこで、工具寿命向上を目的として、平パンチにガス抜き孔を設けた場合の実験を行った。従来のガス抜き穴を設けないパンチをタイプAとし、ワークの初期外径より外側に設けたタイプBのパンチと、ワークの初期外径より内側に設けたタイプCのパンチを試作し、それぞれ鍛造テストを実施した。ガス抜き孔は各パンチ3箇所、同心円状の等間隔、半径位置も同じ位置に設けた。Fig.3にパンチに設けたガス孔の位置を示す。また、Fig.4にガス孔と対応する閉空間位置関係を示す。パンチBは閉空間 S_1 の、パンチCはパンチとワークに残存する隙間 S_2 部にトラップされた潤滑剤の、吹き出しに対応したものである。これらの中から、疵の多発したタイプAを除いたタイプB及びCのパンチを用いて実機テストを実施した。

Fig.4 Schematic diagram of lubricant trapped room.

以上の結果より、パンチに発生するエロージョン疵を防止するには、タイプCのパンチが有効であることが分かった。また、パンチに発生するエロージョン疵の原因は、閉空間S₁部に閉じ込められた空気や潤滑剤ではなく、パンチと素材間のごくわずかな隙間S₂部にトラップされた潤滑剤の噴き出しによるものと推定される。

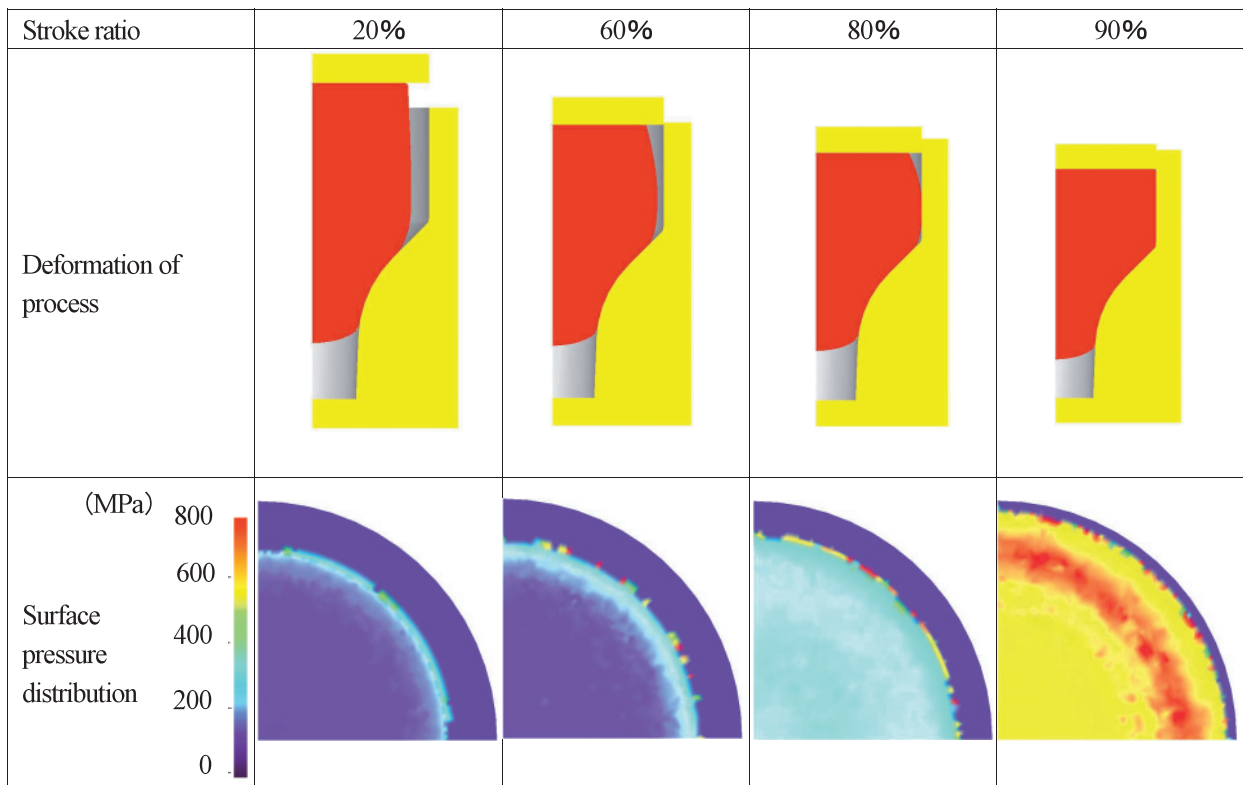
Fig.6に各ストローク率における鍛造状況とパンチにかかる面圧を示す。ストローク率0~80%までは、パンチ中央に近いほど面圧が低くなっているため、潤滑剤がパンチ中央付近にトラップされている。ストローク率80%以降になると、素材がダイス上部の壁面に接触して全体的に面圧が急上昇するため、ガス抜き孔のないタイプAのパンチでは、ワークとパンチの間にトラップされていた潤滑剤が噴き出し、パンチに疵を発生させたと考えられる。

Fig.6 Surface pressure distribution on the flat punch.

タイプCのパンチに疵が発生しなかったのは、鍛造開始からガス抜き孔が潤滑剤滞留位置に接触しているため、潤滑剤が低面圧の間に徐々に抜けていったためと考えられる。一方、タイプBのパンチでは、ガス抜き孔がS₂部と接触するのがストローク率86%以降のため、ガス抜き時の面圧が高いため、ガス抜き孔が損傷したと考えられる。

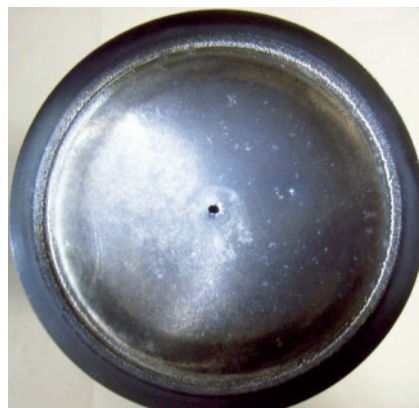
結果をFig.8に示す。テスト品3本のうち、3本ともエロージョン疵は発生せず、ガス抜き孔の損傷も軽微であった。パンチDの寿命要因は摩耗であり、平均寿命は15,000ショット以上と非常に良好な結果となった。このことから、上記の疵発生メカニズムの信憑性が確認できた。

Type of punch	Type D
Factor of die life	Erosion crack	0/3
	Damaged air vent	0/3
	Abrasion	3/3

Fig.8 Surface appearance of the punch with a center air vent after 15000 shots.

上記の疵発生メカニズムから、パンチに発生する疵を防止するには、パンチ中央にガス抜き孔を1つだけ設けるだけで十分効果が得られると考えられる。そこで、ガス抜き孔をパンチの中央部に開けたパンチDを試作し、確認テストを行った。
